# 盘式刹车片销售及使用过程中 常见现象浅析

LPR产品工程师：任志宇  
2016年5月20日

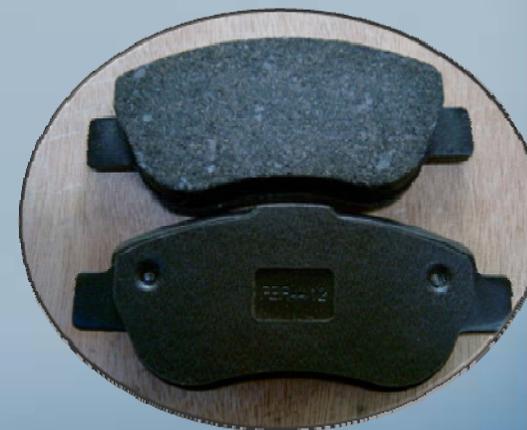
## 制动器制动噪音的系统问题

制动噪音是一个系统的问题，由于噪音的产生和机理的复杂性和系统的随机性，使得噪音的研究带来复杂化，也成为热点研究的课题。

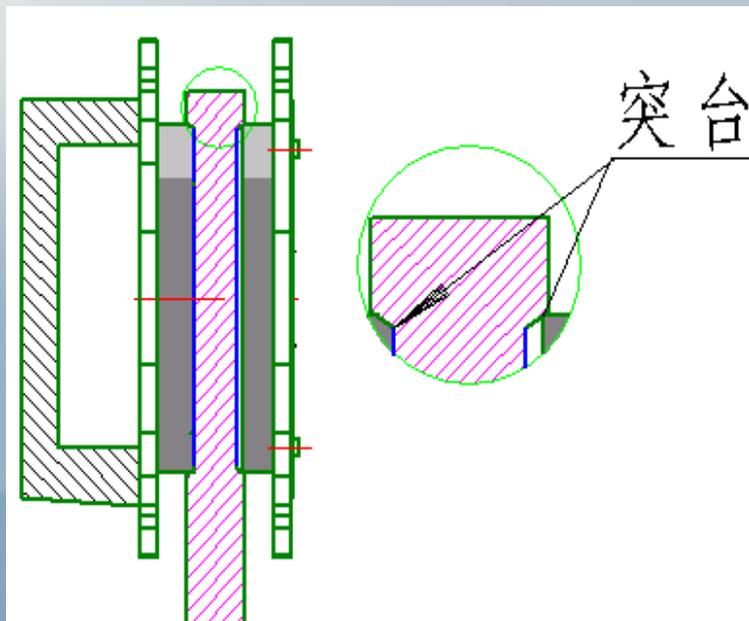
### “吱吱”“嘶嘶”噪音

- 1. 磨损严重的制动盘边缘棱角凸起与刹车片摩擦产生
- 2. 盘和片间有砂粒等硬物质
- 3. 劣质刹车片造成

- ✓ 1. 更换或修理制动盘
- ✓ 2. 清除杂质
- ✓ 3. 更换刹车片

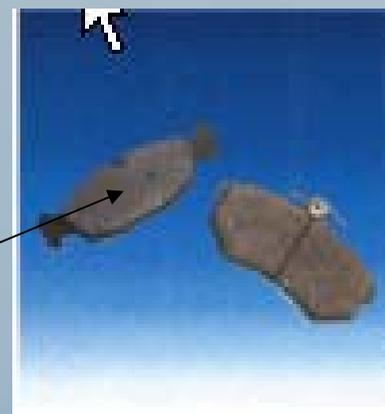
硬杂质

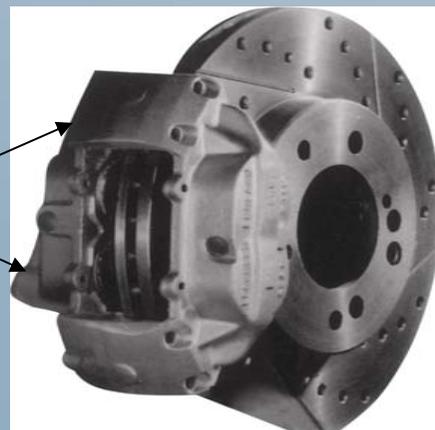
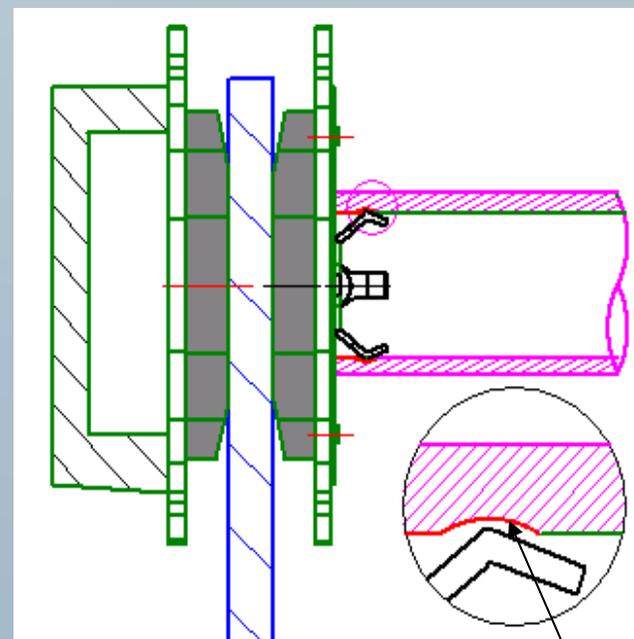
正常行驶，不刹车时，刹车盘处有“咯咯”声

- ◆ 1. 刹车片卡簧松动
- ◆ 2. 制动钳紧固螺钉松动
- ◆ 3. 钢背安装尺寸不合适，间隙过大

紧固螺钉松动

松动

- ✓ 1. 调节卡簧
- ✓ 2. 紧固螺钉
- ✓ 3. 更换刹车片

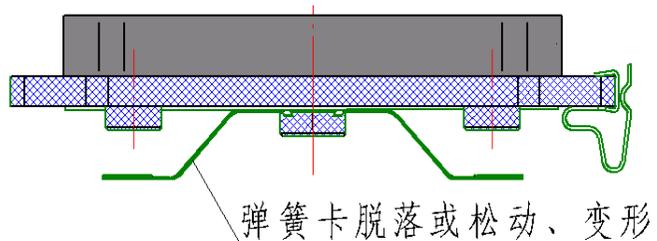
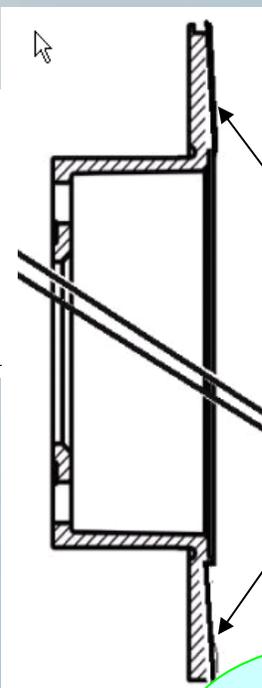
## 刹车片磨偏

楔形

- 1. 刹车盘成楔形
- 2. 刹车钳松动
- 3. 分泵回位不良
- 4. 刹车片弹簧卡功能失效或松动、变形

- ✓ 1. 修整或更换刹车盘
- ✓ 2. 紧固制动钳
- ✓ 3. 调整分泵
- ✓ 4. 润滑钳体导柱
- ✓ 5. 更换刹车片或弹簧卡

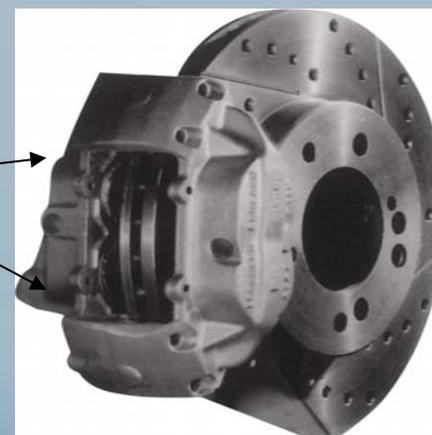
制动钳松动

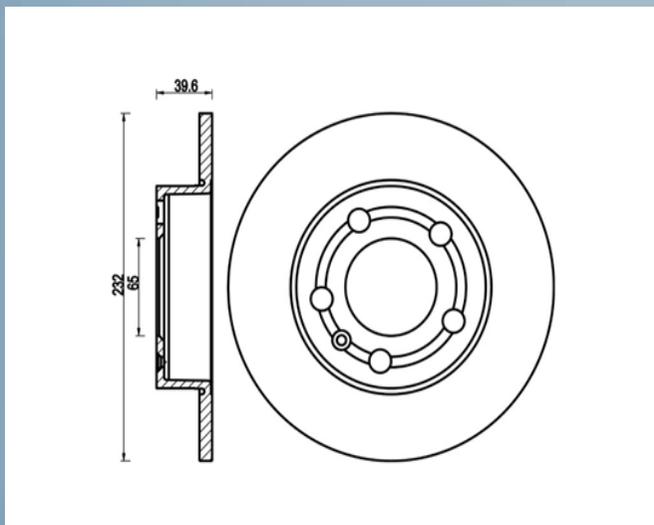
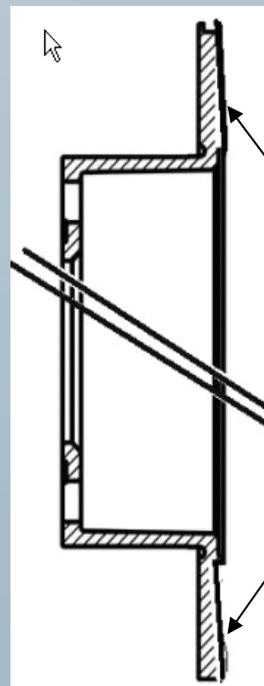
## 方向盘抖动刹偏

- 1. 刹车盘严重磨损、偏薄
- 刹车盘端面跳动大或DTV超差

磨损严重

- ✓ 1. 更换刹车盘

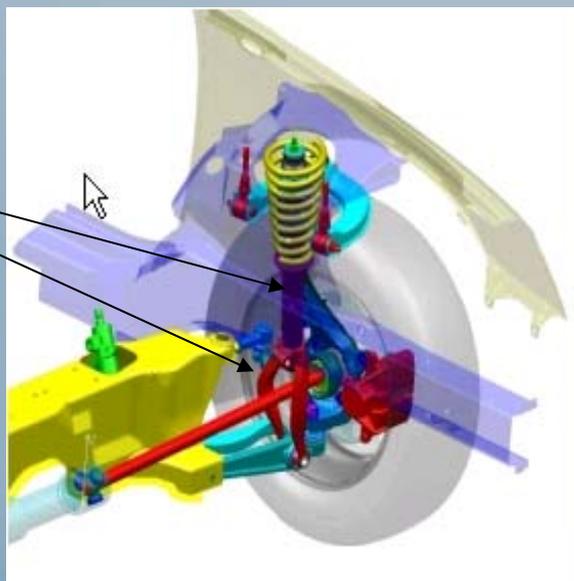
球头松动  
胶垫破裂

- 1. 刹车片摩擦面不平
- 2. 制动盘端面跳动或DTV超差
- 3. 前独立悬挂的联动装置中拉杆胶垫破裂
- 4. 方向机横拉杆中球头松动

- ✓1. 更换刹车片
- ✓2. 紧固支架及盘上螺钉
- ✓3. 更换胶垫
- ✓4. 紧固球头

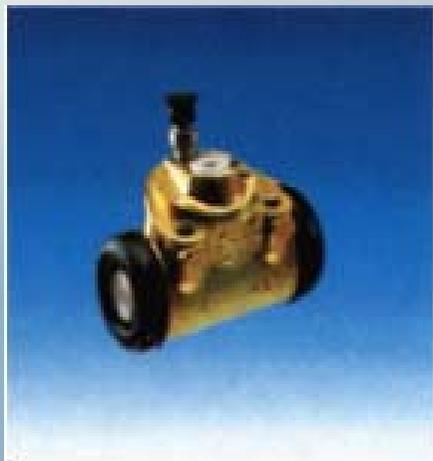
老盘

- 1. 摩擦片或摩擦盘受油脂等污染
- 2. 刹车盘磨损严重，老盘新片导致初期刹车效果不良
- 3. 刹车分泵效能衰退导致刹车力不足，刹车效能减小
- 4. 连续长期刹车或拖磨，导致刹车盘、片及整个刹车系统过热，特别是刹车油过热，产生气阻，导致刹车失效
- 5. 刹车油路漏油或刹车油不足

- ✓ 1. 清洗摩擦片或摩擦盘油污
- ✓ 3. 修正或更换刹车盘
- ✓ 4. 调节或更换分泵
- ✓ 5. 添加刹车油、修理刹车油路

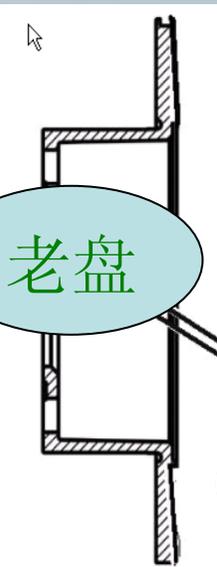
新片

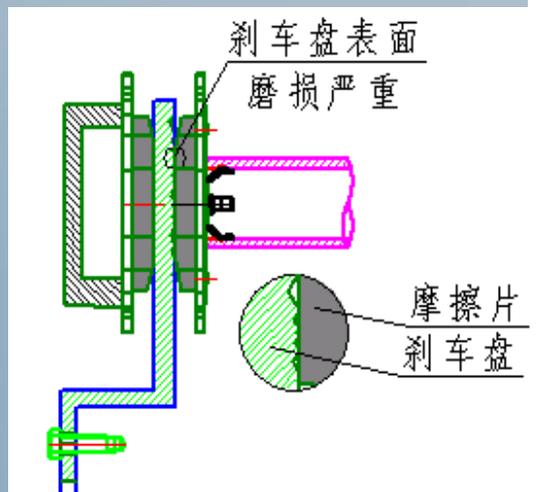
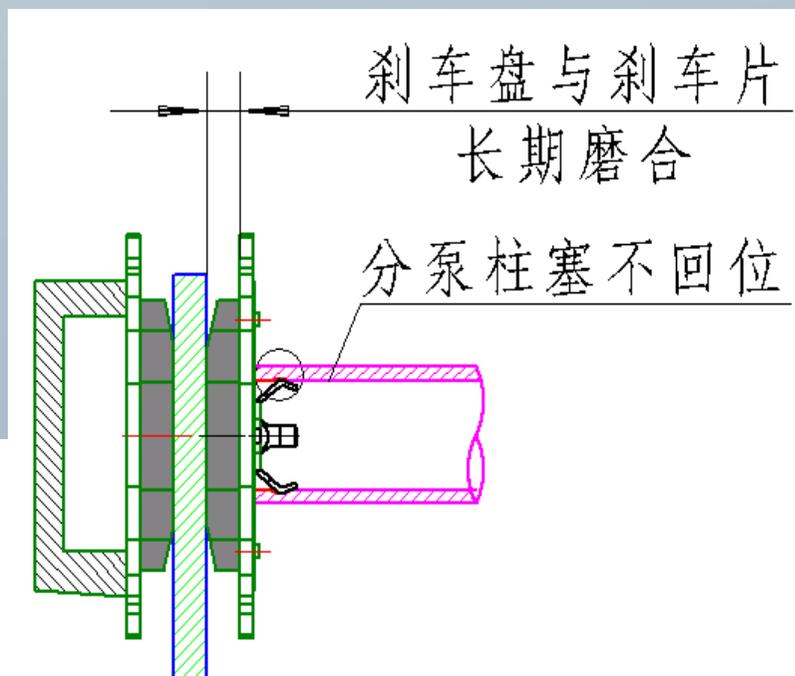
## 磨损大、寿命短

- 1. 刹车分泵回位不良和刹车片尺寸超差，导致刹车片长期拖磨
- 2. 刹车盘磨损严重
- 3. 不良刹车习惯
- 4. 刹车片质量差

- ✓ 1. 调整、更换分泵
- ✓ 2. 修整、更换刹车盘
- ✓ 3. 更换好的刹车片

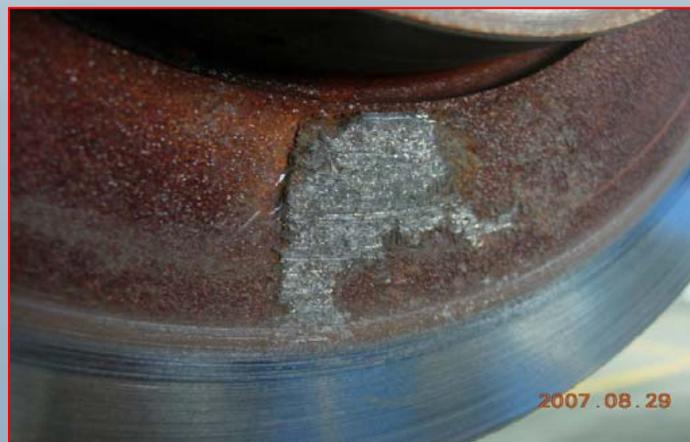
- 1. 刹车盘严重锈蚀，粘连刹车片，导致摩擦片掉块

制动盘严重侵蚀和发生粘结

- ✓ 1. 更换防锈能力好的刹车盘，如喷塑、电泳、磷化、达克罗等表面处理

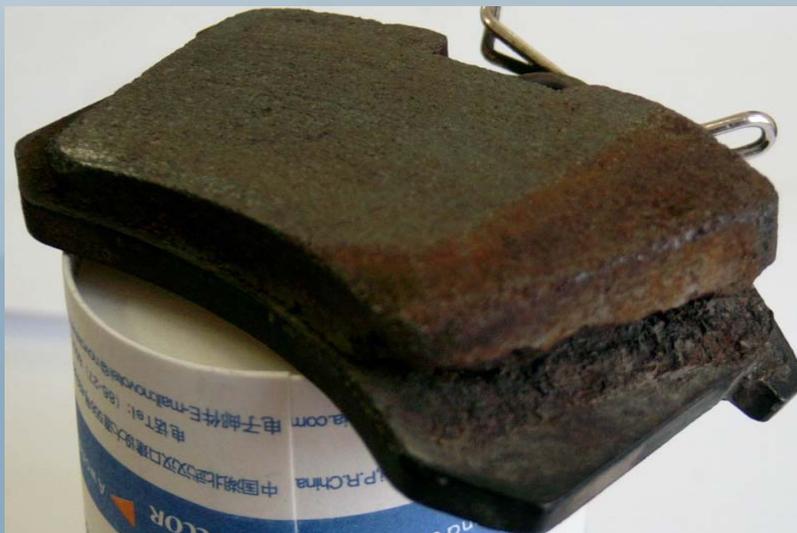
- 1. 刹车片安装未到位，钢背变形，摩擦块损伤

制动片严重分离脱落

- ✓ 1. 更换刹车片
- ✓ 2. 更换刹车片后，认真检查是否安装到位

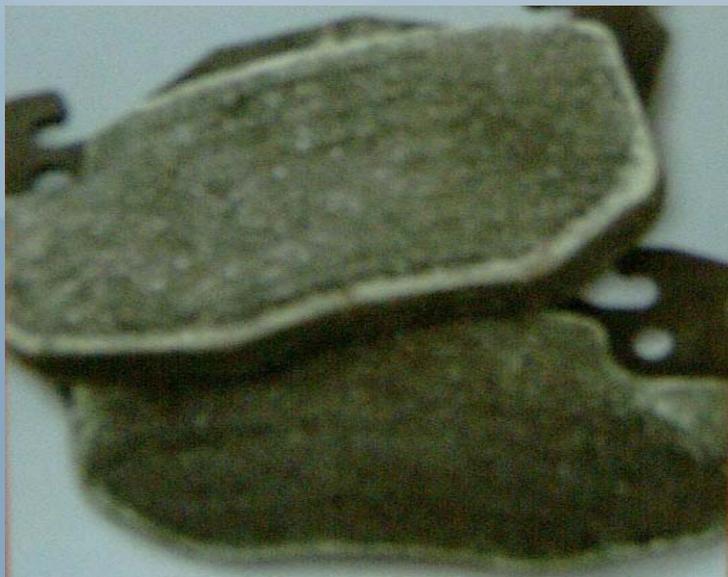
制动器导栓/活塞回位不好，拖磨高温造成盘片局部脱落、发白掉渣、裂纹

制动器导栓/活塞回位不好,导致刹车片在压力的作用下长期拖磨,使刹车片表面持续处于高温状态工作,在长期热力作用下会使盘片周边烧白,在热疲劳状态下逐步失去强度后容易掉渣、脱落。同样条件下,刹车片表面在热应力的作用下,会出现龟裂、裂纹。

（盘片周边发白片和脱落）

- 1、如果产生疏孔、掉渣、脱落，裂纹，必须更换新的刹车片。
- 2、查明原因，正确的调整制动缸和活塞到正常状态，装配完成后应检查可靠性。
- 3、如果制动泵或部件损坏，则应换新。

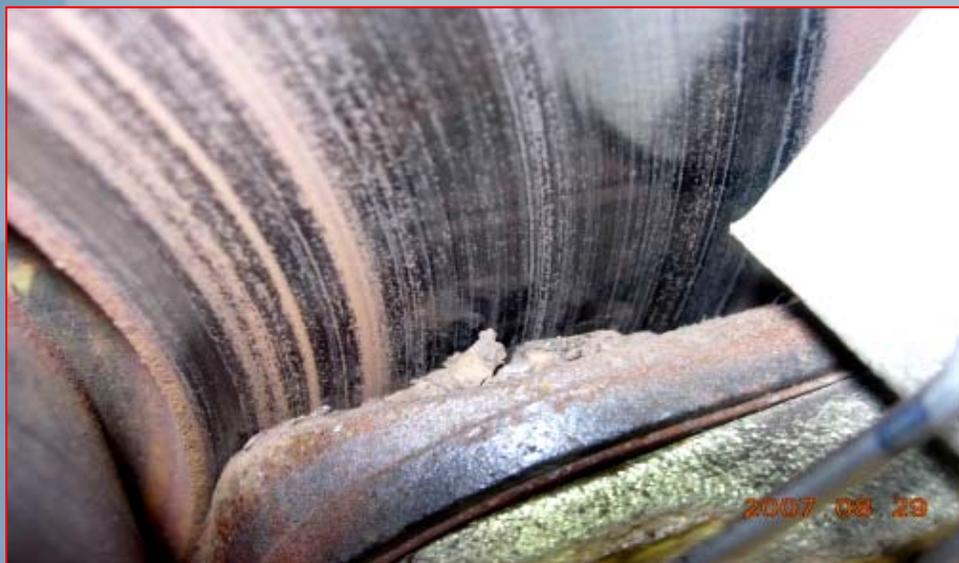
制动器导栓/活塞回位不好，拖磨高温造成盘片局部脱落、发白掉渣、裂纹

制动器导栓/活塞回位不好,导致刹车片在压力的作用下长期拖磨,使刹车片表面持续处于高温状态工作,在长期热力作用下会使盘片周边烧白,在热疲劳状态下逐步失去强度后容易掉渣、脱落。同样条件下,刹车片表面在热应力的作用下,会出现龟裂、裂纹。

高温下失去强度，掉渣脱落

- 1、如果产生疏孔、掉渣、脱落，裂纹，必须更换新的刹车片。
- 2、查明原因，正确的调整制动缸和活塞到正常状态，装配完成后应检查可靠性。
- 3、如果制动泵或部件损坏，则应换新。

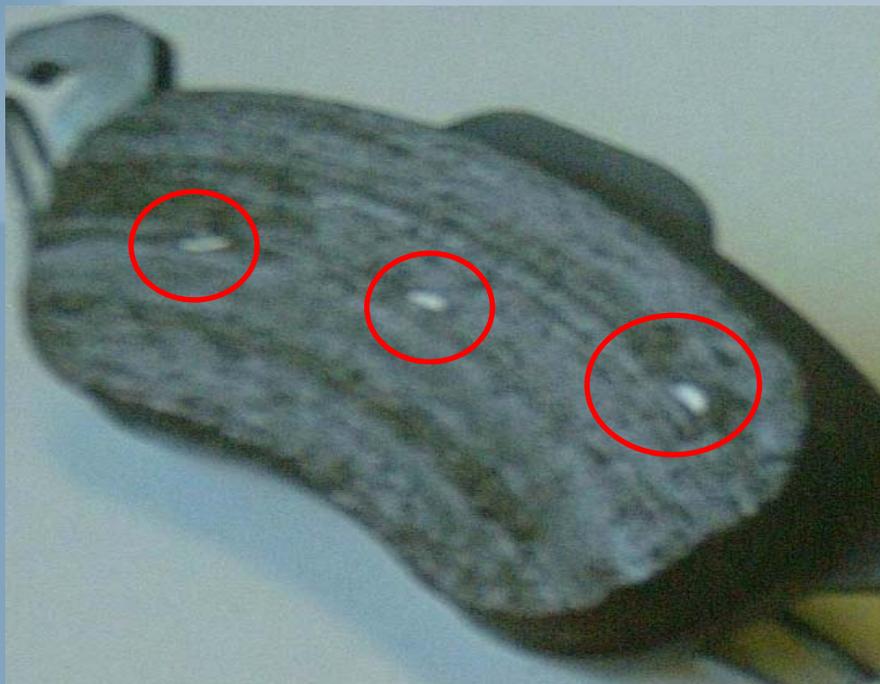
制动盘材质的薄膜脱落聚集转移到刹车片表面，形成金属镶嵌

1、有机刹车片与铸铁的刹车盘之间为滑动接触。在更高的摩擦温度下，有机物的热降解和力化学反应，氢从有机树脂中脱离出来，致使刹车片表面发生碳聚集。氢扩散到铸铁表面，即产生“氢脆”现象

该反应导致了刹车盘表面的脱碳化，降低表面硬度，这会导致两种不同类型的铁之间的张力，虽然刹车盘表面不会发生化学变化，但物理结构变为马氏铁，断裂和裂痕会沿与刹车盘平行的方向发生。

同样的机理，刹车盘材质的薄膜脱落，聚积，会从刹车盘转移到刹车片内，形成金属镶嵌，在更高的摩擦温度作用下，磨粒磨损会擦伤对偶。

1. 更换选择优质的刹车片，千万不要使用质量低劣的刹车片。
2. 质量优质的刹车片，如Ferodo材料在配方设计时可以通过化学方法和摩擦机理抑制这种危害性。

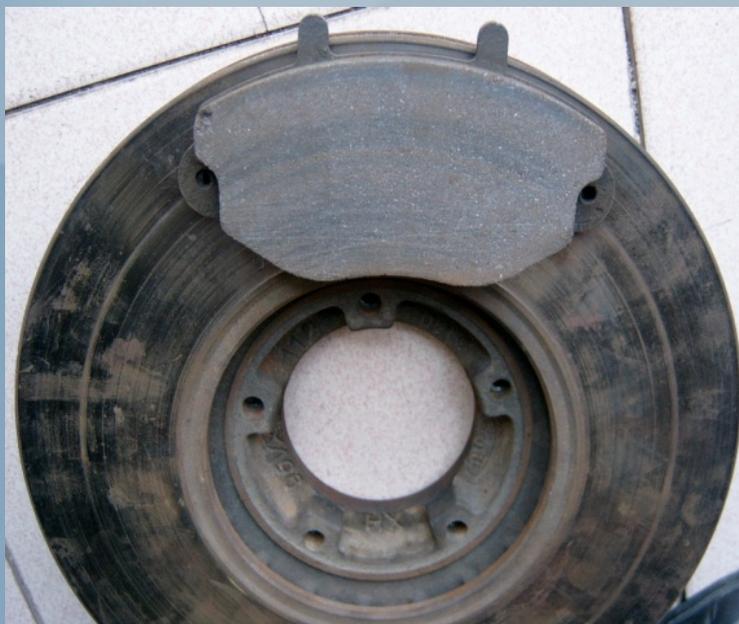
通常由刹车片的硬颗粒或硬凸起导致制动盘材质的表面形成磨粒磨损产生的

1、有机刹车片与铸铁的刹车盘之间为磨粒磨损即由硬颗粒或硬凸起引起的制动盘摩擦表面破坏

- 1.如果对盘损伤严重的，不能继续使用这一类的刹车片。
- 2 更换新刹车片时，制动盘表面应磨面修平。

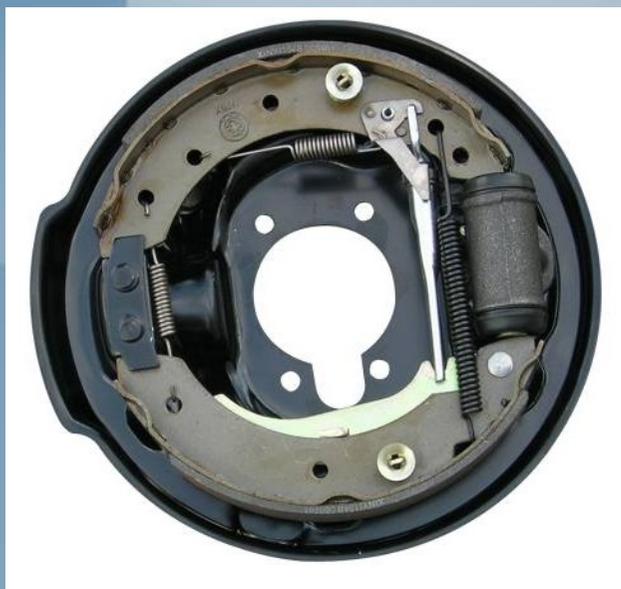
### 产生原因

制动跑偏是某一前轮制动力差、定位不准、轮胎气压和花纹不一致造成的

在排除轮胎等因素后：

- (1)可拆下制动力差的制动鼓，检查制动蹄片是否过薄，其尖端是否朝向调整器；
- (2)制动分泵是否漏油，活塞是否“咬死”制动分泵活塞“咬死”可用水砂纸去掉锈渍，漏油需更换皮圈或分泵总成。
- (3)制动鼓内径是否超极限或失圆(标准为0.13m)、表面是否起沟槽或硬化烧蚀等。制动鼓可镗削加工，超极限需要更换

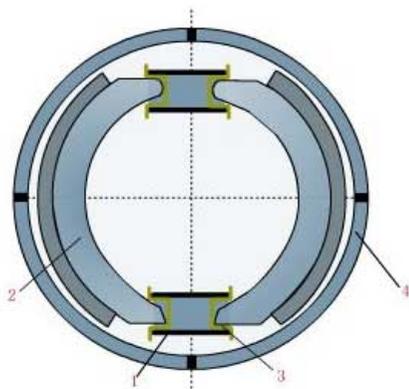
片R半径 < 鼓半径

双向双领蹄式制动器

(2) 蹄片加工正确的R半径。蹄片R半径 < 鼓R内径(0.20mm)。

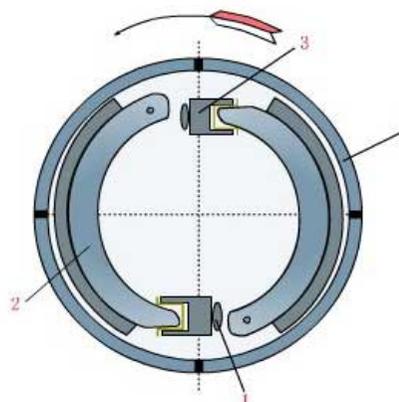
双从蹄式制动器

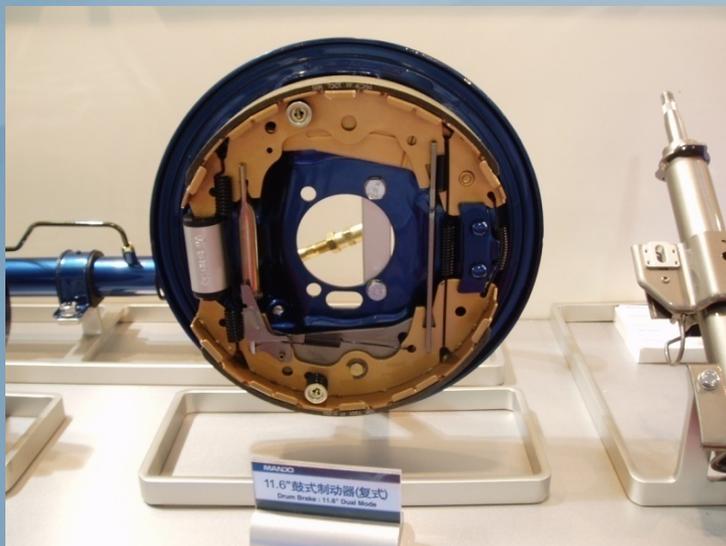
片R半径 < 鼓R半径

(2)制动蹄片接触面积过小，接触面积不均匀，蹄片加工R半径不符或加工不正确。

(2)正确加工蹄片R半径，保证接触面积正确。

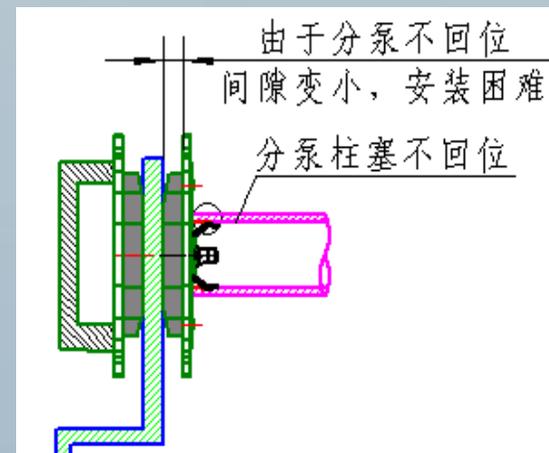
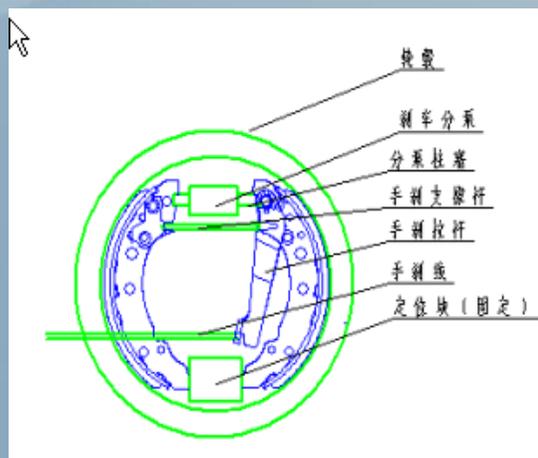
# 安装困难

- 1. 钢背尺寸超差
- 2. 安装尺寸磕碰
- 3. 刹车分泵柱塞不回位
- 4. 手刹线过紧（鼓片）

- ✓ 1. 更换刹车片
- ✓ 2. 将磕碰处修整
- ✓ 3. 调节或更换分泵
- ✓ 4. 调节手刹线（鼓片）
